消防合同庁舎における重油漏えい事故について

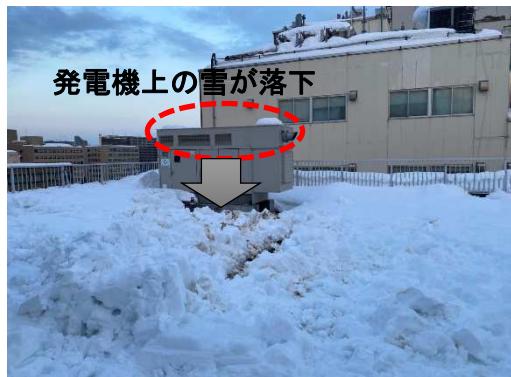
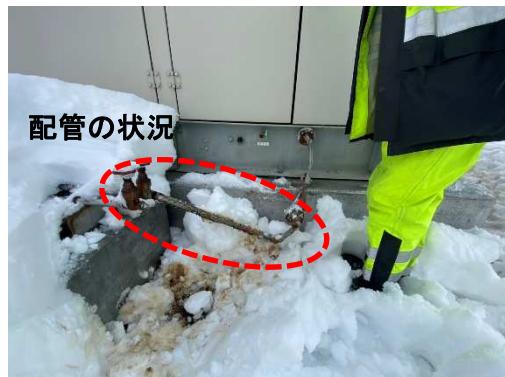
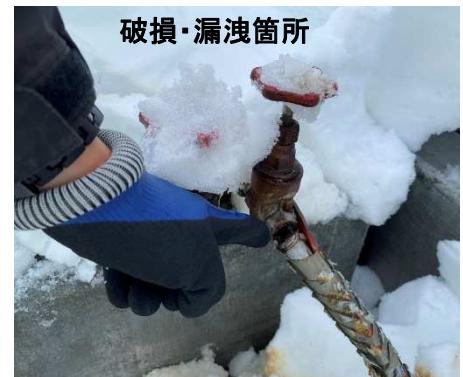
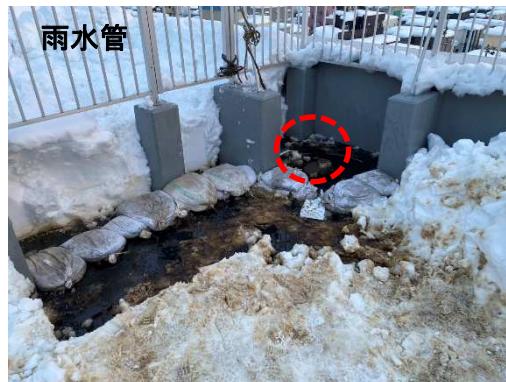
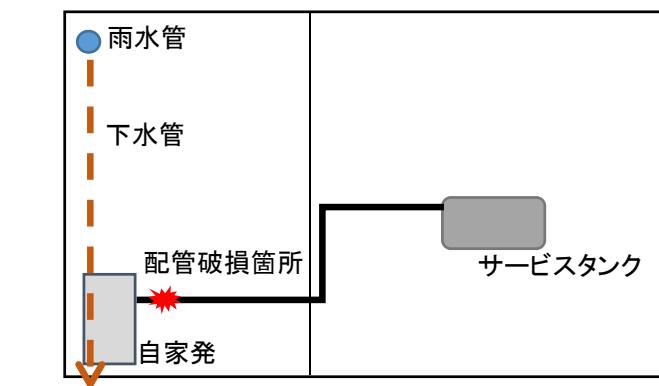
2月4日 21時30分に、消防合同庁舎の地下タンクの液面低下警告ブザーが鳴動し、夜間調査するも原因不明で、翌5日朝から再度調査を再開すると、消防合同庁舎屋上のサービスタンクから自家発電設備への配管が破損し、重油が漏えい(推定500～1000リットル)しており、その一部が雨水管を通じ地下水管に流出していたもの。

事故原因としては、自家発電設備の上に積もった雪が落下し、配管が破損したものと思われる。

サービスタンクのコックを閉めて、更なる流出を阻止したが、庁舎屋上の積雪の下に重油が溜まっているため、これ以上、下水に重油が流出しないよう、屋上雨水管入口に吸着マット等で流出防止措置を行った。

破損した配管については、6日午前中に改修工事完了し、非常用発電機は使用可能である。また、同日午後に、下水管から異臭の通報があった安方地区において、業者による下水管洗浄を行った。
