桜川第二ポンプ場の器物損壊事案について【報告】

- 1 発見日時 令和8年5月25日（月）午前11時頃
- 2 被害場所 桜川第二ポンプ場（青森市桜川五丁目21番9号）

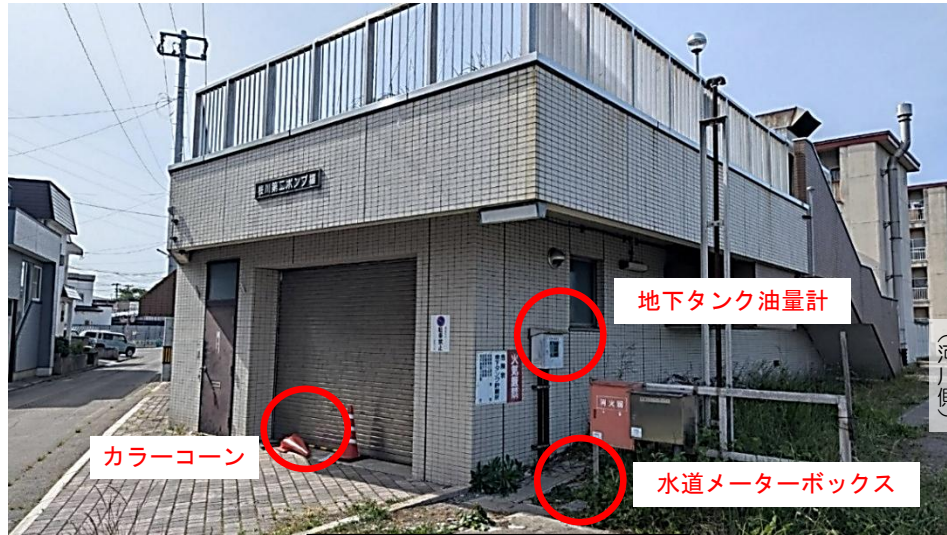
桜川第二ポンプ場被害箇所

- 地下タンク油量計の破損（電源スイッチ等、デジタル表示部）
 - ※ 油量計＝非常用発電機用の重油貯蔵地下タンクの油量を表示する設備
- 水道メーターボックス蓋の破損
- 駐車禁止用カラーコーン1本の破損
 - * 概算被害額 約70万円

今回の事案によって、桜川第二ポンプ場の運転には直接影響がないものの、今後被害のあった設備の修繕を行うこととしており、それまでの間、周囲に立入禁止のロープを設置し、迷惑行為防止の看板を掲示することとした。

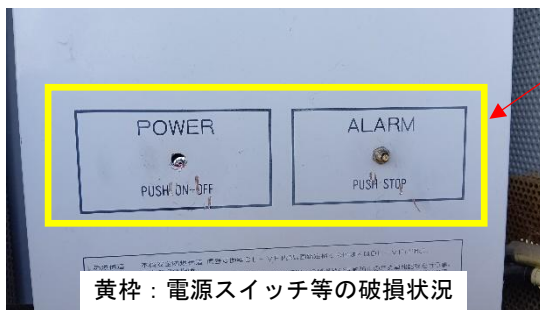
黄枠：電源スイッチ等の破損状況

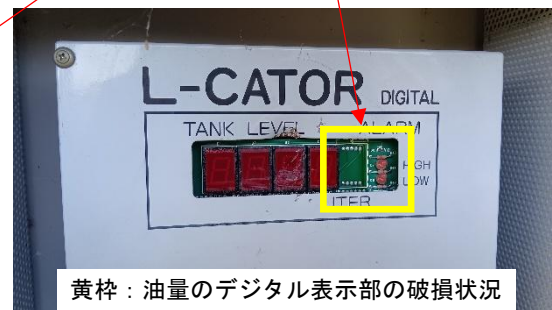
黄枠：油量のデジタル表示部の破損状況

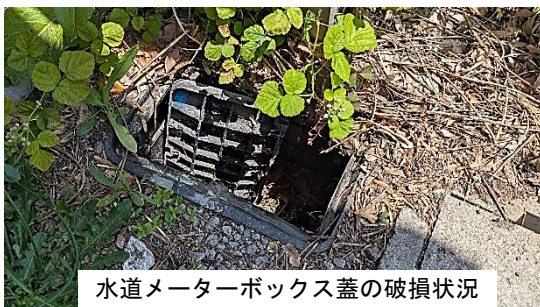
水道メーターボックス蓋の破損状況

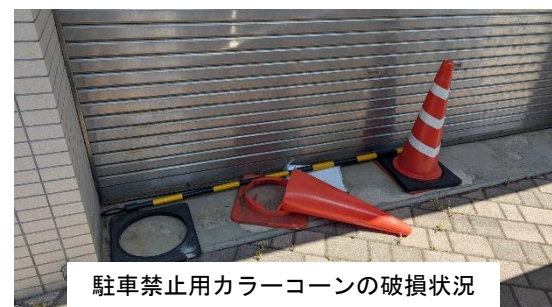
駐車禁止用カラーコーンの破損状況
