以下に点検橋梁の判定区分を示す。

令和3年度 橋梁点検結果

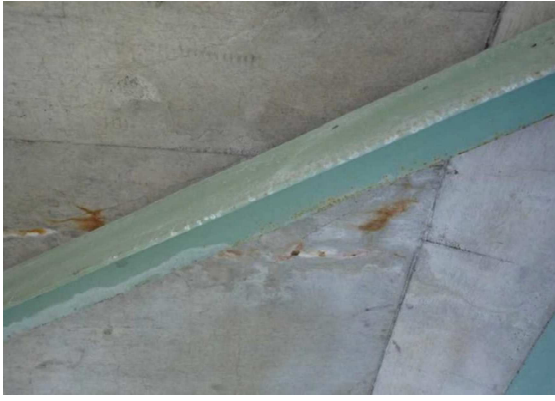
写真-1

桜川橋(床板の剥離・鉄筋露出)

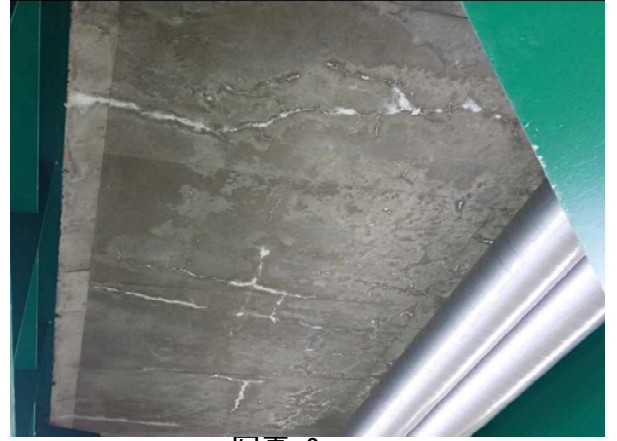
写真-2

福田橋(床版ひび割れから滲出)

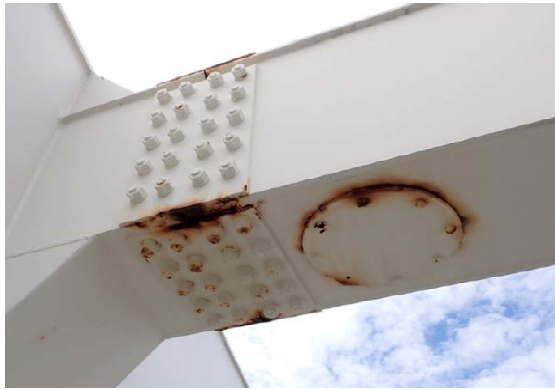
写真-3

石森橋(横桁の腐食)

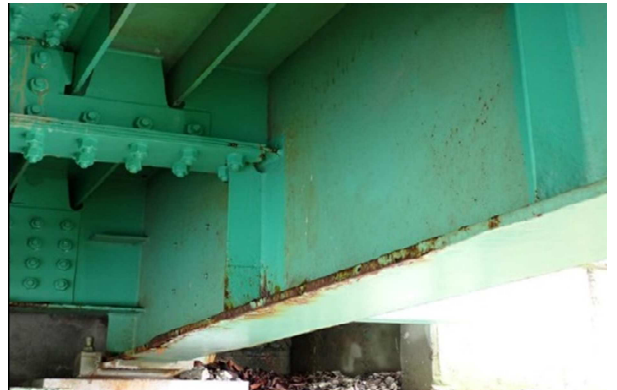
写真-4

青柳橋(鋼部材(主桁)の腐食)
