# 青森市大型附属物長寿命化修繕計画

## 10 箇 年 計 画

令和7年3月

青森市 都市整備部 道路維持課

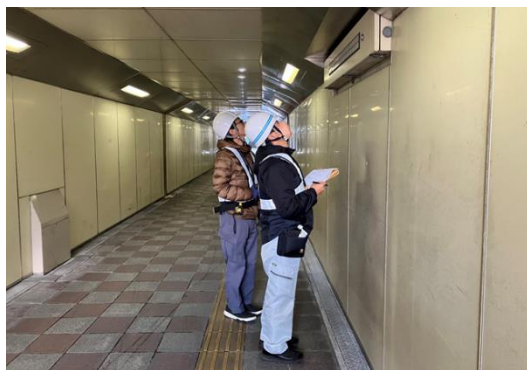
旭町地下道

写真 5-1 定期点検の実施状況

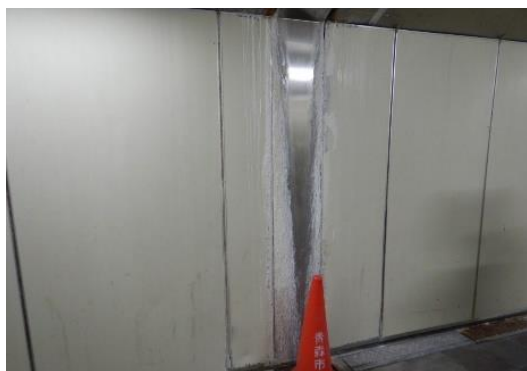
| 施設名 | 路線名 | 部材ごとの健全度 | | | | | | | | 施設毎の健全度 |
|---|---|---|---|---|---|---|---|---|---|---|
| 旭町地下道<br>(歩道) | 旭町大通り線 | Ⅲ | パネル紛失<br>パネル歪み | Ⅲ | 遊離石灰<br>パネル紛失 | － | － | Ⅲ | 照明割れ<br>人孔蓋浮き | Ⅲ |

写真 5-2 変状事例

遊離石灰例

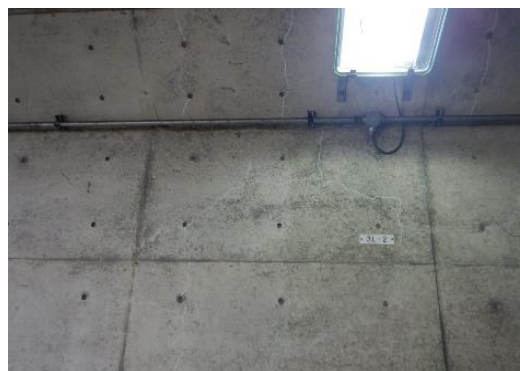
| 施設名 | 路線名 | 部材ごとの健全度 | | | | | | | | 施設毎の健全度 |
|---|---|---|---|---|---|---|---|---|---|---|
| 石江地下道<br>(車道) | 三好岡部線 | Ⅱ | ひびわれ | I | － | － | － | Ⅱ | ボルト脱落 | Ⅱ |

クラック例

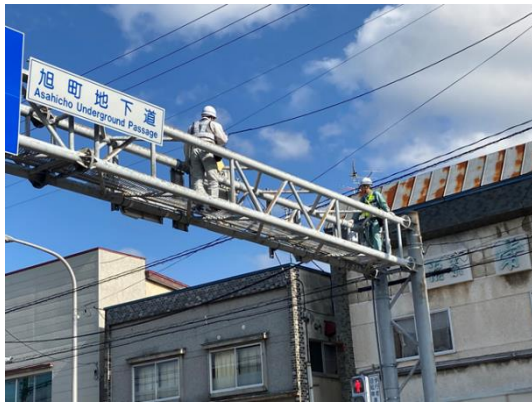
旭町大通り線

写真 5-3 定期点検の実施状況

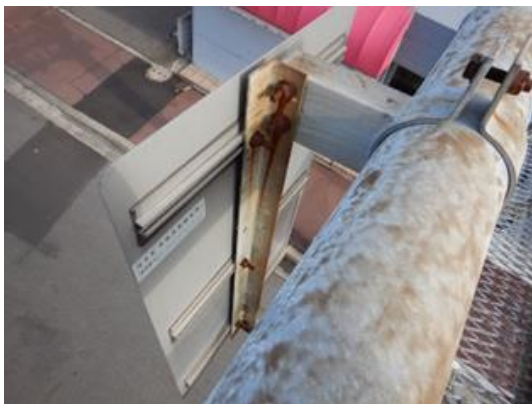
写真 5-4 変状事例

腐食例

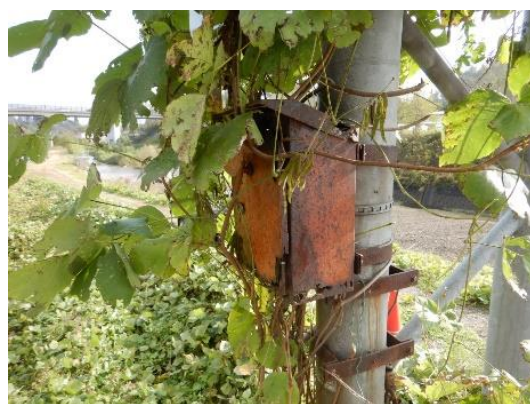
腐食例
