# 青森市大型附属物長寿命化修繕計画

## 10 箇 年 計 画

令和7年3月

青森市 都市整備部 道路維持課

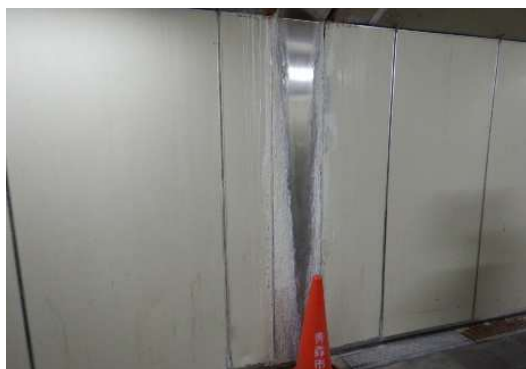
遊離石灰例

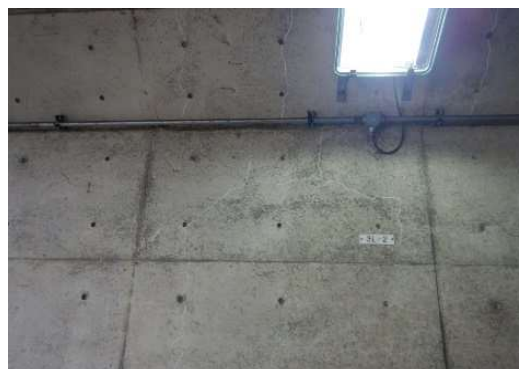
クラック例

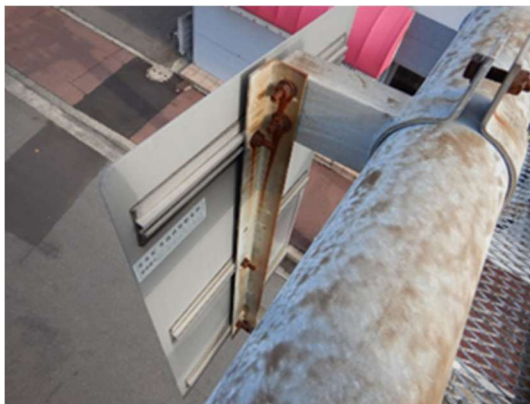
腐食例

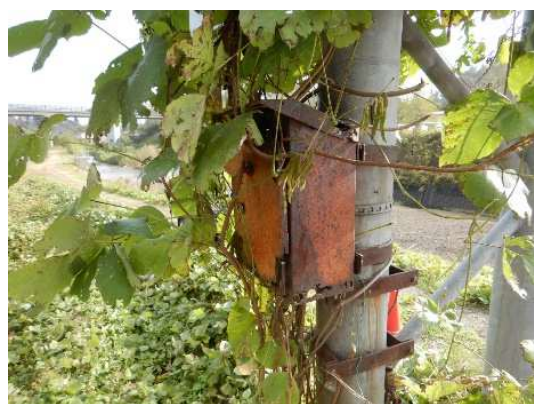
腐食例
