以下に点検橋梁の判定区分を示す。

令和4年度 橋梁点検結果

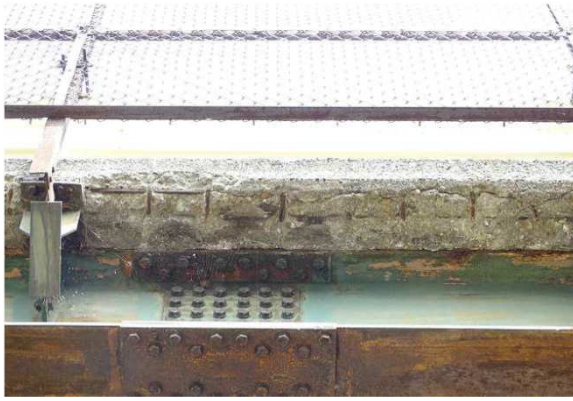
写真-1

| No. | 道路橋名 | フリガナ | 路線名 | 架設<br>年次<br>(西暦) | 橋長<br>(m) | 幅員<br>(m) | 管理者<br>名 | 点検記録 | | |
|---|---|---|---|---|---|---|---|---|---|---|
| 2 | 三好跨線橋 | ミヨシコセンキョウ | 石江富田1号線 | 1969 | 150 | 9.4 | 青森市 | R4 | Ⅲ | 床版にはく離・鉄筋露出が見られる。 |

三好跨線橋(床板の剥離・鉄筋露出)

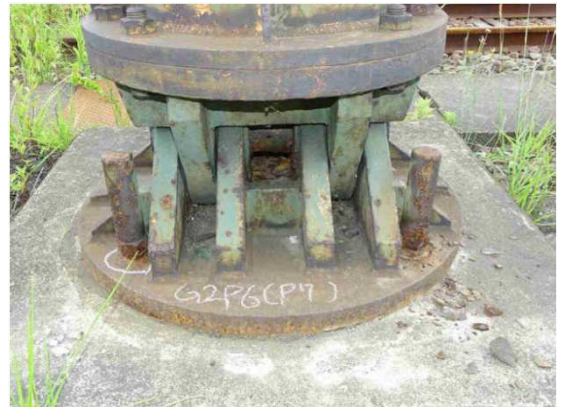
写真-2

| No. | 道路橋名 | フリガナ | 路線名 | 架設<br>年次<br>(西暦) | 橋長<br>(m) | 幅員<br>(m) | 管理者<br>名 | 点検記録 | | |
|---|---|---|---|---|---|---|---|---|---|---|
| 3 | 相野跨線橋 | アイノコセンキョウ | 石江富田8号線 | 1967 | 163 | 4.6 | 青森市 | R4 | Ⅲ | 支承部の腐食、床版に遊離石灰が見られる。 |

相野跨線橋(支承部の腐食)

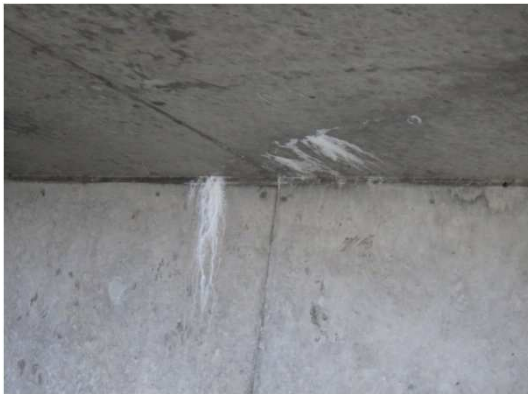
写真-3

| No. | 道路橋名 | フリガナ | 路線名 | 架設<br>年次<br>(西暦) | 橋長<br>(m) | 幅員<br>(m) | 管理者<br>名 | 点検記録 | | |
|---|---|---|---|---|---|---|---|---|---|---|
| 9 | 荷越沢二道橋 | ニコシザワコドウキョウ | 荷越沢35号線 | 1997 | 54 | 5 | 青森市 | R4 | Ⅱ | コンクリート部材にひび割れが見られる。 |

荷越沢二道橋(床版のひび割れ・遊離石灰)
