## 県重宝「旧坪田家住宅」の対応状況について

#### 参考：県重宝「旧坪田家住宅」の概要

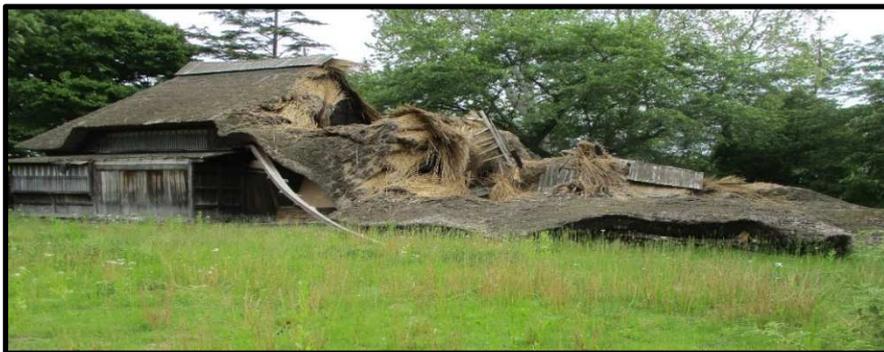
月 日	実施内容
2月24日	旧坪田家住宅の約半分が雪の重さで倒壊している状況の確認 (3月6日報告済)
3月21日 4月17日	伝統建築の専門家である月舘敏栄氏(元青森県文化財保護審議会委員)による現場確認
4月24日	倒壊した部分から残存する建物に風雨が進入しないよう、開口部を塞ぐ応急措置
7月3日～ 8月4日	緊急対策業務(委託)として、専門家の指導の下、倒壊部分の解体、部材や展示品の回収、旧大栄小学校への解体部材の移送搬入、及び残存部分の補強・養生を実施

解体工事前  
(6月3日撮影)

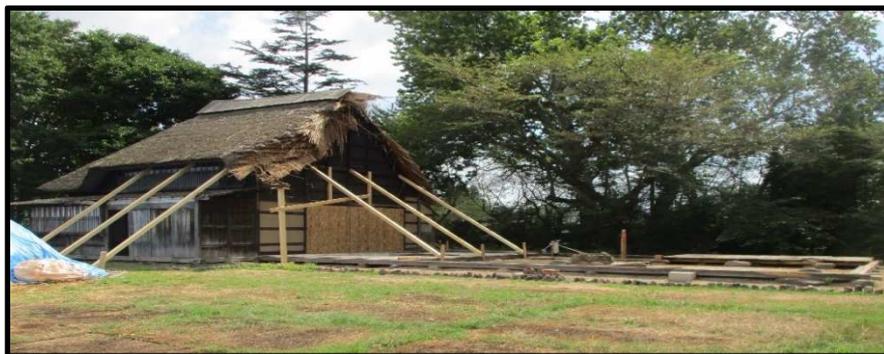
解体・補強後  
(8月4日撮影)
