6/26大雨によるマンホール周囲の破損等の事故について【報告】

1 概要

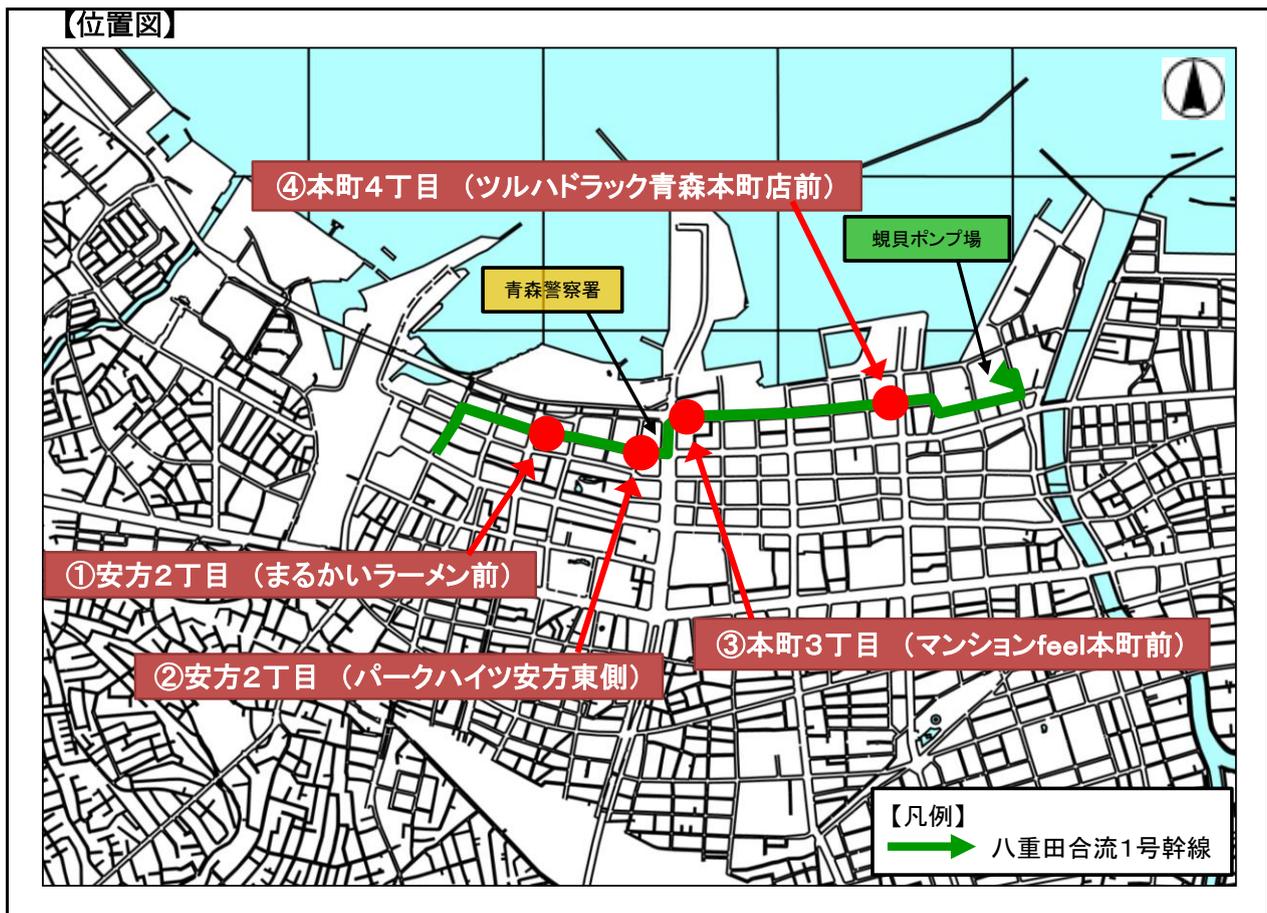
令和7年6月26日午後9時頃、同日2回目の大雨警報が発表される中、一時的な強雨が発生し、市内中心部の汚水や雨水を排水する八重田合流1号幹線の管内水位が急上昇したため、管内部の空気が瞬間的に圧縮されたことにより、その空気がマンホール蓋を押し出す、『エアハンマー現象』という状態となった。（水の噴き出しはなかった）

この際、マンホール鉄蓋のズレ（③）や、マンホール周囲の舗装の破損・隆起の被害（①、②、③、④）が合計4か所で発生。うち、1か所（③）においては、マンホール鉄蓋がズレた時に飛散した砂利により、近くに駐車中の車両1台のバンパー等を損傷したものである。

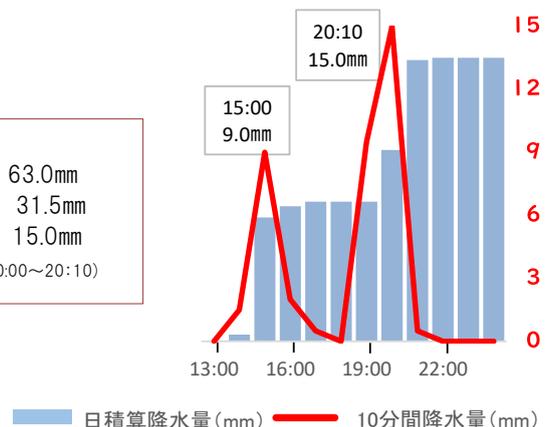
【降水量】

日積算 …… 63.0mm
時間最大 …… 31.5mm
10分間最大 …… 15.0mm
(20:00~20:10)

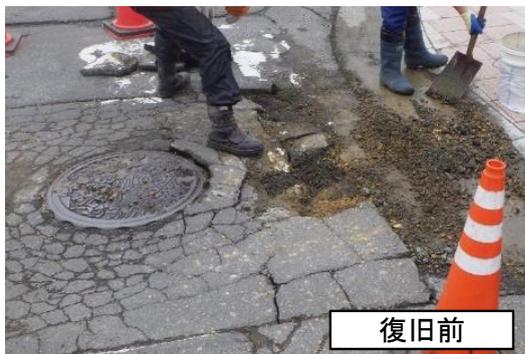
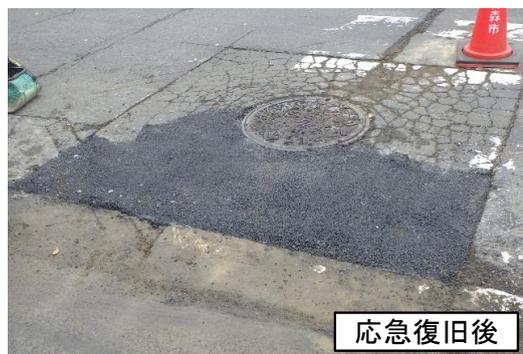
①安方2丁目（まるかいラーメン前）

マンホール鉄蓋の歩道側の舗装破損

- ・ズレたマンホール鉄蓋は、翌6月27日に応急復旧済み。
- ・マンホール周囲の舗装の破損・隆起は、翌6月27日までに応急復旧済み。
7月下旬までに本復旧予定。
- ・被害車両の修理は、水道部加入の下水道賠償責任保険で対応予定。

現在使用中のマンホール蓋を、他都市で採用実績のある「一定の圧力がかかると圧力を逃がす圧力開放型のマンホール鉄蓋」に変更することとし、7月下旬までに取替工事を終了する予定で準備している。

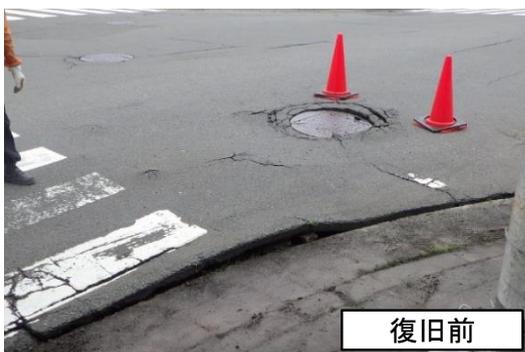
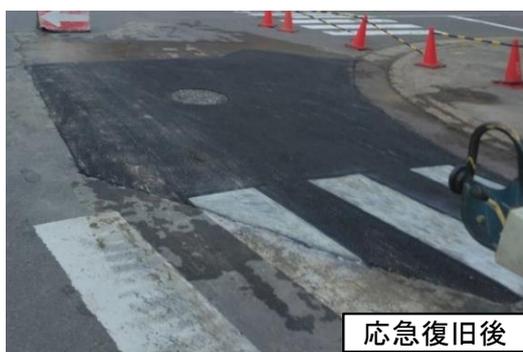
②安方2丁目（パークハイツ安方東側）

マンホール鉄蓋周囲の舗装の隆起

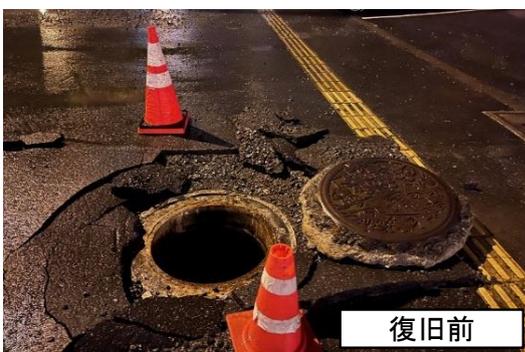
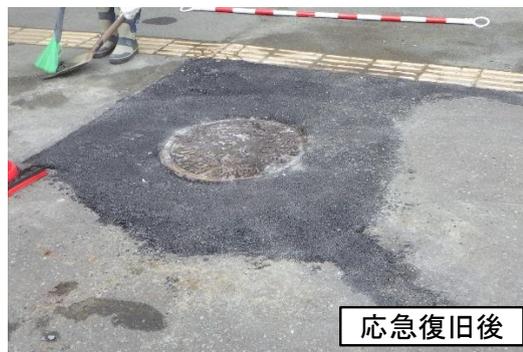
③本町3丁目（マンションFeel本町前）

マンホール鉄蓋のズレと周囲の舗装破損

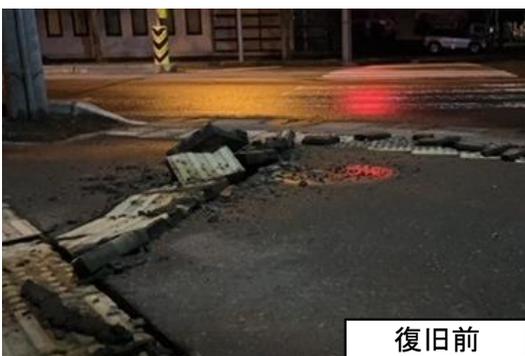
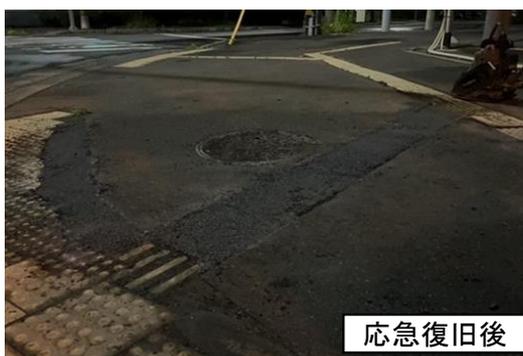
④本町4丁目（ツルハドラック青森本町店前）

マンホール鉄蓋隣の点字ブロックと周囲の舗装破損

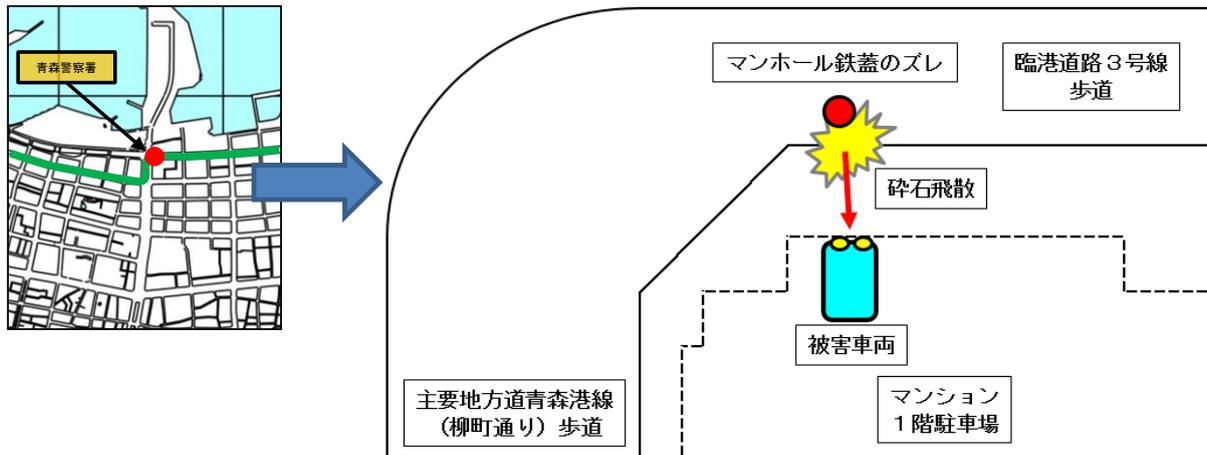
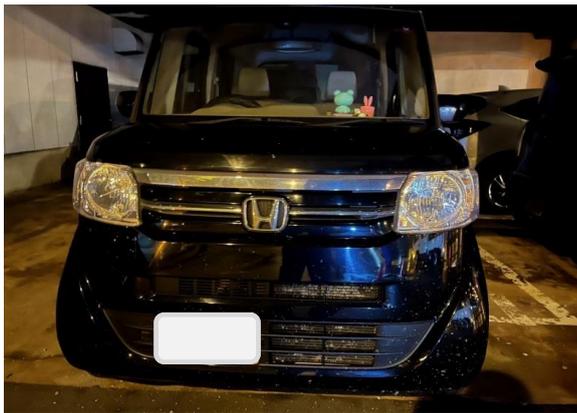
③本町3丁目（マンションFeel本町前）

損傷車両正面

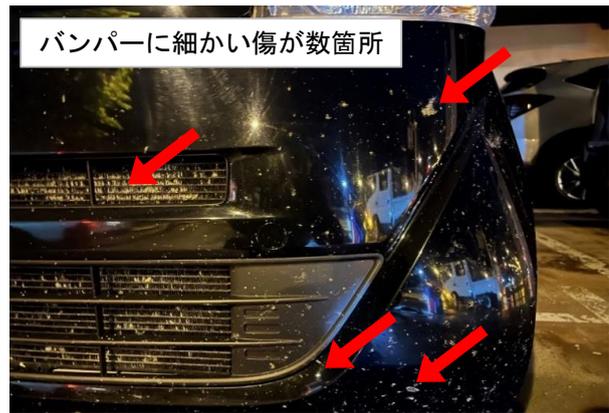
損傷車両拡大

バンパーに細かい傷が数箇所
