## 青森市清掃工場の火災について

### 1 火災の概要

### 2 出火場所及び出火原因 (関係機関による実況見分結果)

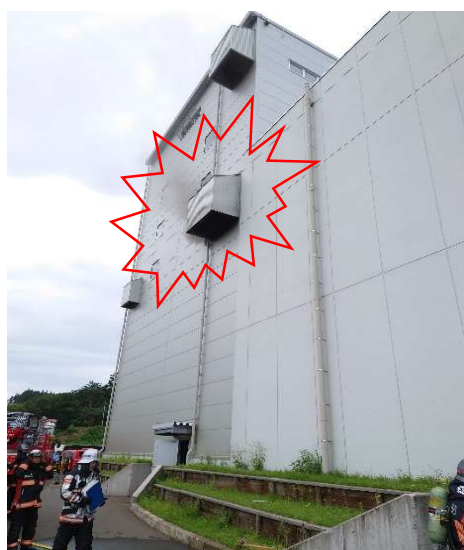
排気ダクトより黒煙

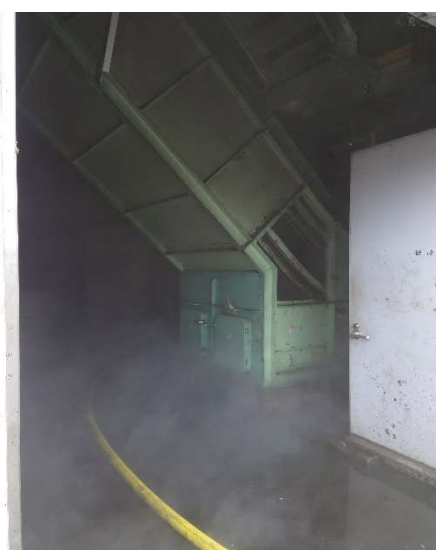
破砕機室内煙発生

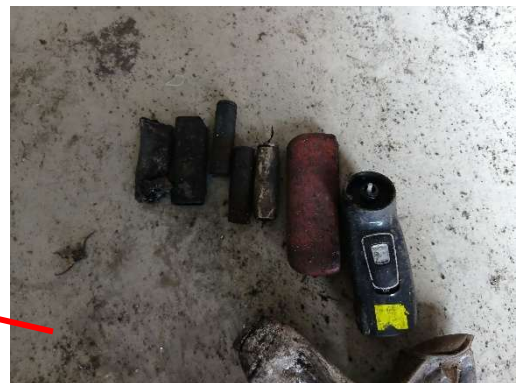
##### 【発見された危険物等の例】

- (1) 出火場所 破砕選別処理施設の一次破砕機出口付近
- (2) 出火原因 特定できず不明であるものの、出火箇所付近からは充電式の加熱式たばこ及び電気髭剃り器、ライター等が発見されており、これらに類するものが原因となったと考えられるとのこと。警察によると事件性はないとのこと。
- (3) 建物被害 建物への延焼がなく、焼損の程度はぼやであるとのこと。
- (4) 施設被害 施設本体の焼損や異常はなし。ただし、一次破砕機の入口監視カメラ及び機械設備点検口蓋、破砕機室内の一部照明器具及び火災報知器が火災による熱や放水により破損。

充電式の加熱式たばこ及び電気髭剃り器、  
ライター等

- ① 不燃ごみが発火したものの破砕機内部で消し止められ、建屋及びコンベヤ等、周囲への延焼を防ぎ、被害を最小限に抑えられたことは、消火散水ノズルの増設やコンベヤベルト材質の金属製への変更など、これまでの火災対策が寄与したものと考えられ、今後、可能な限り速やかな復旧を目指す。
- ② 不燃ごみに発火性のある危険物の混入がある限り、こうした発火リスクがなくなることはないことから、ごみの分別や適正排出に関して、一層の市民周知及び啓発を実施。
- ③ 清掃工場においては、引き続き発火リスクがあることを前提に、手選別作業の作業サイクルの改善や自営消防組織による消火訓練を増やすなどの再発防止策を図り、万一の場合も被害を最小限にとどめることができるよう日頃から適正な運転に努める。
