地区別防災カルテ

様式1 防災データベース

No. 5
浦町小学校

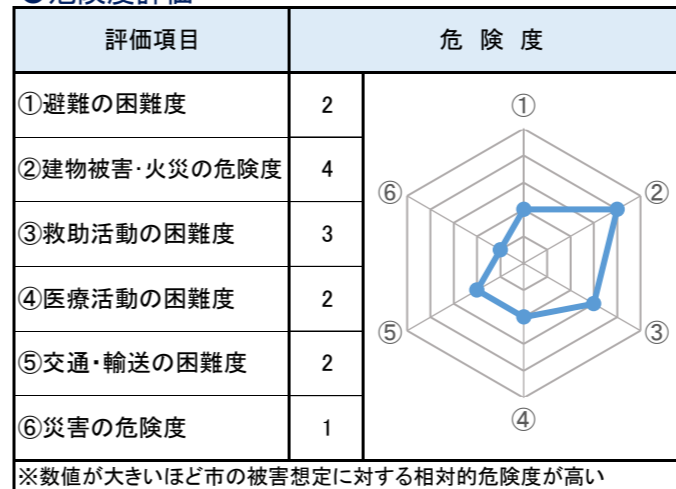
●危険度評価

・市の中心部につき、建物間隔が狭隘であるため建物被害・火災の危険度は高いものの、これ以外の項目については相対的危険度が低い。
