青森市大型附属物長寿命化修繕計画 10 箇年計画

令和7年3月

青森市 都市整備部 道路維持課

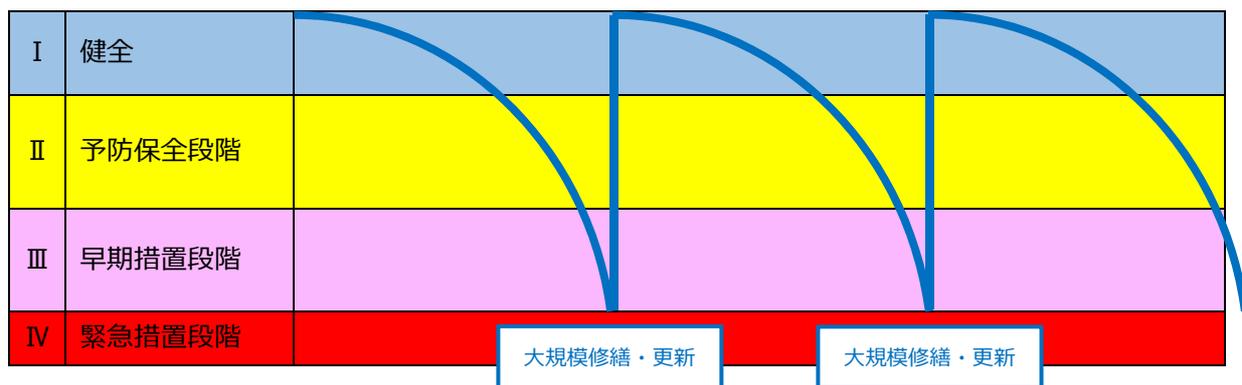
図 5-1 事後保全型維持管理概念

大型附属物長寿命化修繕計画は、2025年度から2034年度の10年計画とし、健全度Ⅲの早期措置段階の施設は次回点検時（概ね5年以内）までに修繕を行うことを目標とします。健全度Ⅱの予防保全段階の施設は予算の平準化を考慮した中長期的な修繕を行う計画とし、段階的に事後保全型から予防保全型の維持管理への移行を図ります。

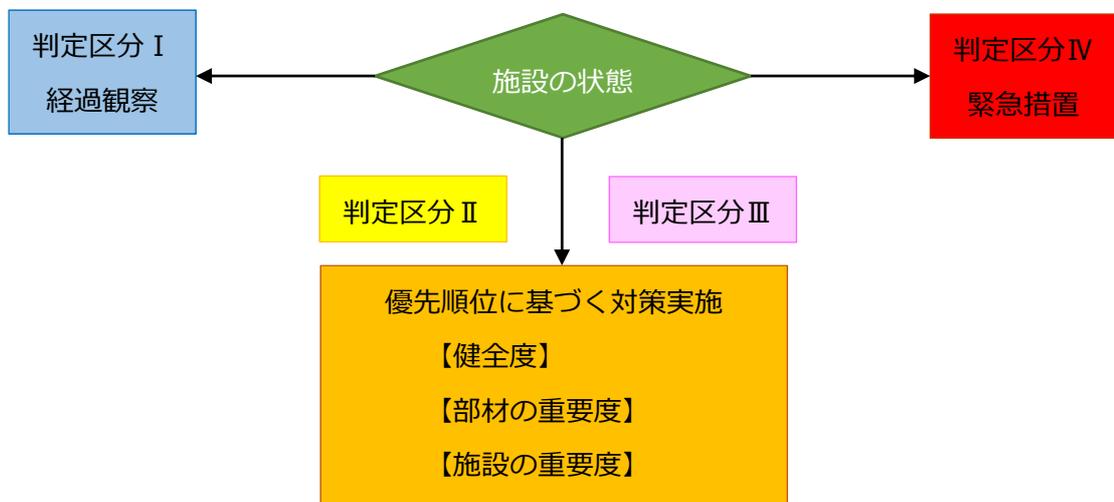
図 5-3 対策優先順位決定のフロー

対策の優先順位は、点検結果に基づく施設の状態【健全度】の他、【部材の重要度】や【施設の重要度】を総合的に判断して決定します。

- 大型カルバート：本体>継手>ウイング>その他
- 門型標識：支柱>横梁>道路標識又は道路情報版>基礎>その他

交差施設、路線の重要度（交通量、利用状況、沿線状況）、第三者被害の有無、代替路の有無、施設の規模等から評価します。

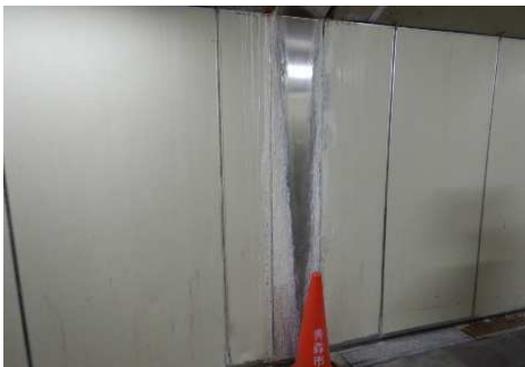
遊離石灰例

写真5-2 変状事例

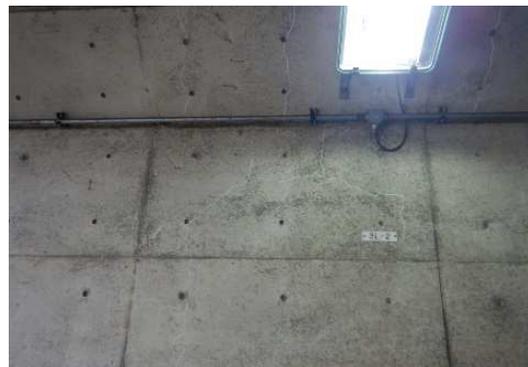
クラック例

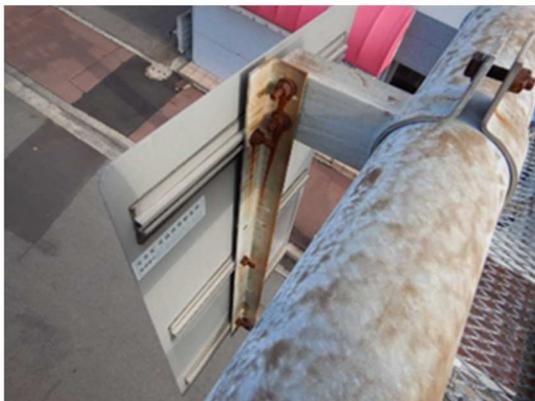
腐食例

写真 5-4 変状事例

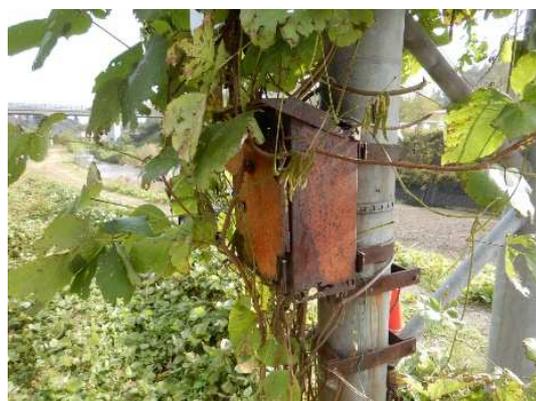
腐食例

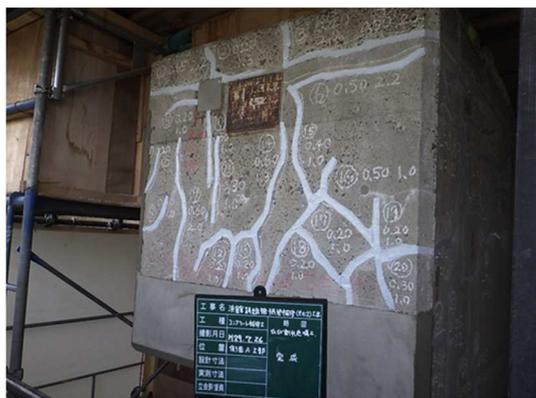
ひびわれ補修工例

部材	変状の種類	対策工法例
鋼部材	腐食	塗替塗装工 他
	亀裂、破断	部材取換工 他
	ゆるみ、脱落	増し締め工 他
コンクリート部材	ひびわれ	注入工法、充填工法 他
	うき、剥離	断面修復工 他
継手	継手からの漏水、吸い出し	線導水、防水工 等

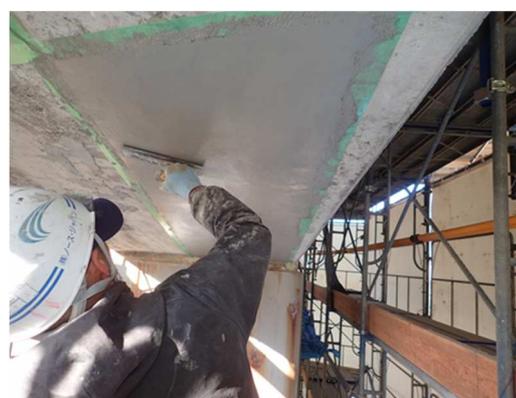
断面修復工例

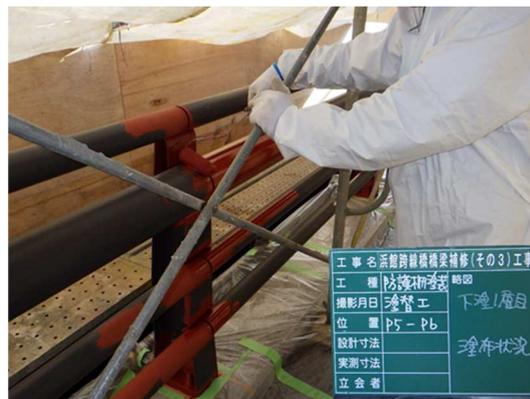
塗替塗装工例

部材	変状の種類	対策工法例
鋼部材	腐食	塗替塗装工 他
	亀裂、破断	部材取換工 他
	ゆるみ、脱落	締め直し工、部材新設工 他
コンクリート部材	ひびわれ	注入工法、充填工法 他
	うき、剥離	断面修復工 他

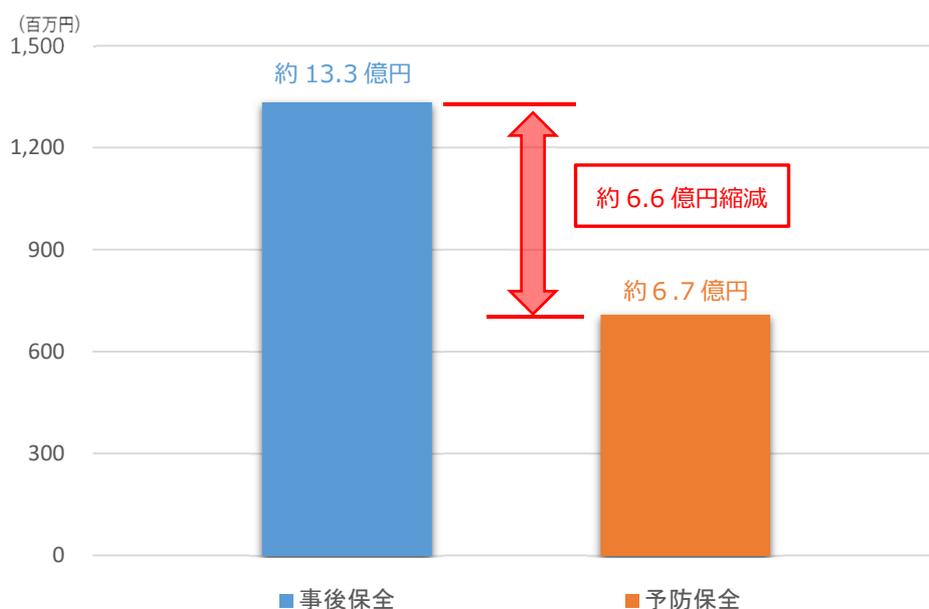
図 6-1 100 年間累計修繕費用総額

これまでの事後保全型の維持管理から予防保全型の計画的維持管理に移行することによる経済的な効果を検証したところ、100年間で**約 6.6 億円**のコスト縮減効果があると試算されました。

減価償却資産の耐用年数等に関する省令より建設年次から75年後に壁面打換を計上する。

点検結果より、「ひびわれ」については注入工法、充填工法、「うき・欠損」については断面修復工、「継手からの漏水」については線導水を計上する。

減価償却資産の耐用年数等に関する省令より建設年次から45年後に更新費用を計上する。ただし、対象施設は4基すべて建設年度が不明なため、初回点検時点（2018年度）を建設年次と設定した。

点検結果より、「腐食」については塗替塗装工、「ゆるみ、その他」については締め直し工、部材取換工を計上する。
