## ごみ収集車のホッパー（荷台）内の火災について

- 1 発生日時  
令和4年4月12日（火） 午前11時22分頃
- 2 発生場所  
青森市花園1丁目17付近（青森地方气象台近く）  
花園町会 収集場所No.13

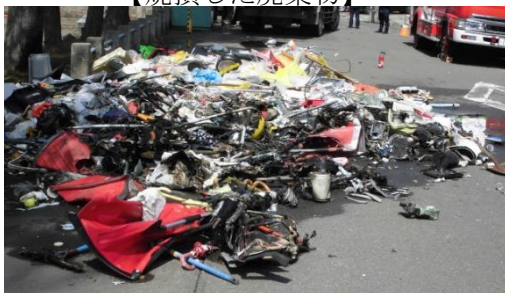
【焼損した廃棄物】

- 4 被害状況  
けが人、ごみ収集車の損傷なし。

- 5 火災の原因  
消防本部にて調査中  
(不燃ごみの中に、ライターとスプレー缶が混入していたことは確認されている。)

- 6 再発防止策
  - ・ 令和4年4月12日付けで、ごみ収集運搬業務の全ての事業者に対し、改めて収集時に火災原因となる充電式電池等が混入していないか、混入していた場合は取り除くことを徹底するよう通知。
  - ・ 令和4年度中に、火災の原因となる充電式電池やエアゾール缶等が混入しないよう、収集作業の手順等を確認する講習会を実施。
